Försöksverksamhet med utredning av läkemedelstillbud

Fallstudie 2: Nutritions pump pumpar inte

Lars Harms-Ringdahl, Monica Kihlström Berg och Annette Landbü Roos

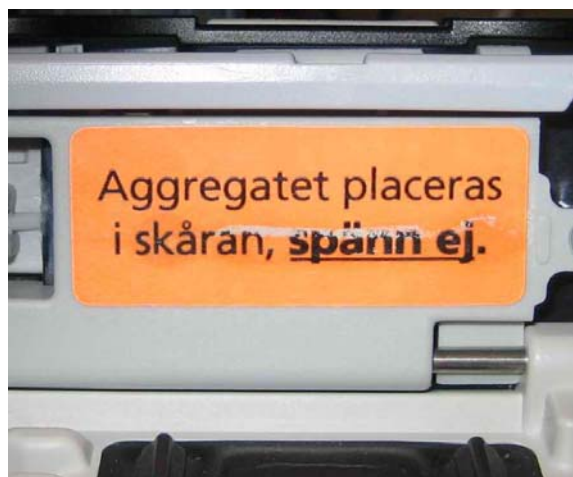
Varningstext på utrustning efter tillbud

De konkreta förändringarna på avdelningen var att ett ”kompetenskort” för pumpen togs fram. Medvetenheten om risken med pumparna höjdes, kompletterande utbildning genomfördes och kontrollrutiner lades in. Tekniskt infördes en annan typ av slangklämma och en röd varningslapp klistrades på utrustningen.

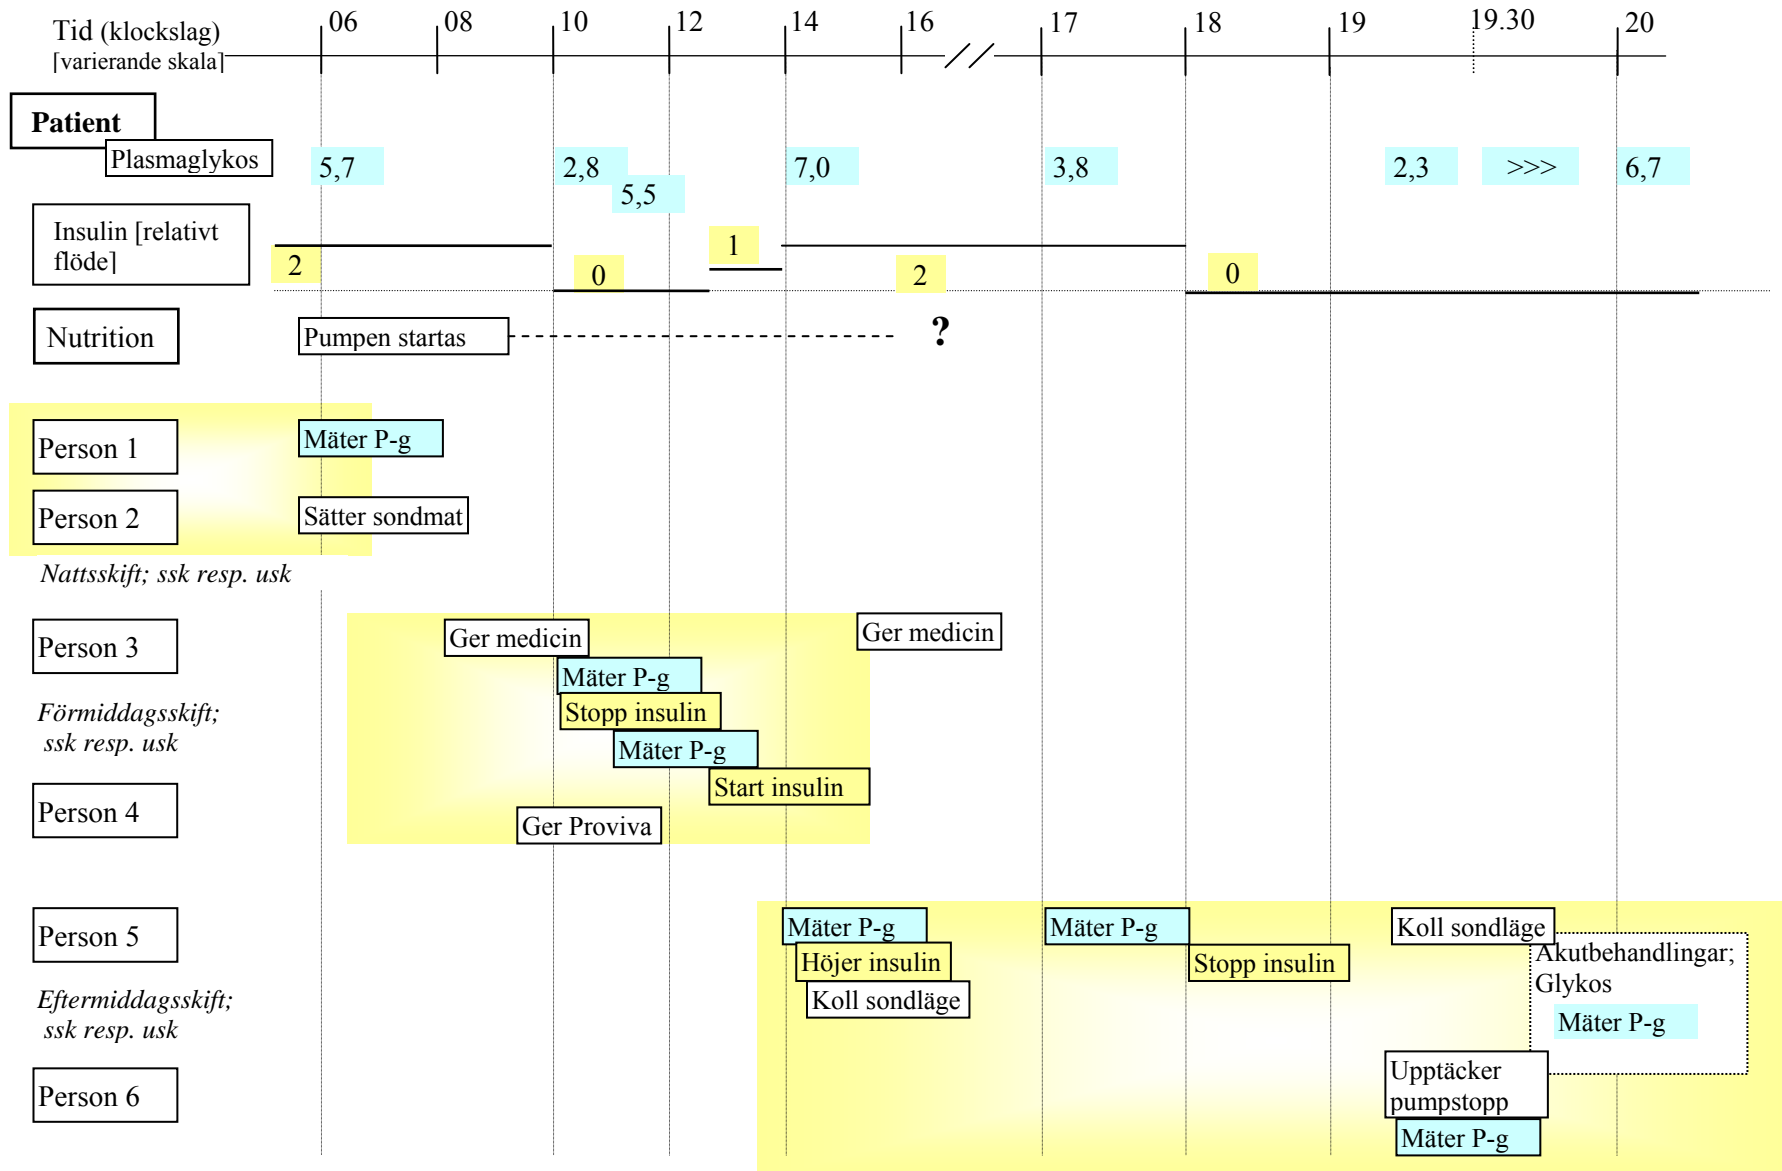
Figur 1 Händelseförloppet vid tillbud med nutritionspump (ssk= sjuksköterska; usk = undersköterska)

Figur 1 visar händelseförloppet den dag pumpen inte fungerade. Överst anges patientens plasmaglykosvärde och variationen över dagen, som enligt behandlingsplanen ska ligga mellan 4 och 8. Därunder syns insulintillförseln.

På morgonen startar nattskiftet nutritionspumpen. Förmiddagsskiftet mäter plasmaglykos och anpassar insulinflödet, samt via sonden ger man medicin som kan vara i form av lösta eller krossade tablettor. Eftermiddagsskiftet fortsätter och upptäcker att plasmaglykosvärdet är för lågt och vidtar då olika åtgärder. En av dessa är att kontrollera pumpen. Den patientansvariga sjuksköterskan kontakter jourhavande läkare i samband med detta. Inom en timme har patienten uppnått önskat värde.

Överst i Figur 1 visas de plasmaglykosvärden som mätts, samt insulindoseringen. De är flera faktorer som påverkar värdena och det går inte att dra säkra slutsatser bara från dessa, om pumpen fungerat delvis eller inte alls. Man kan dock inte bortse från möjligheten att felet kunnat uppstå under dagens lopp – vilket symboliserats med ett frågetecken i figuren.

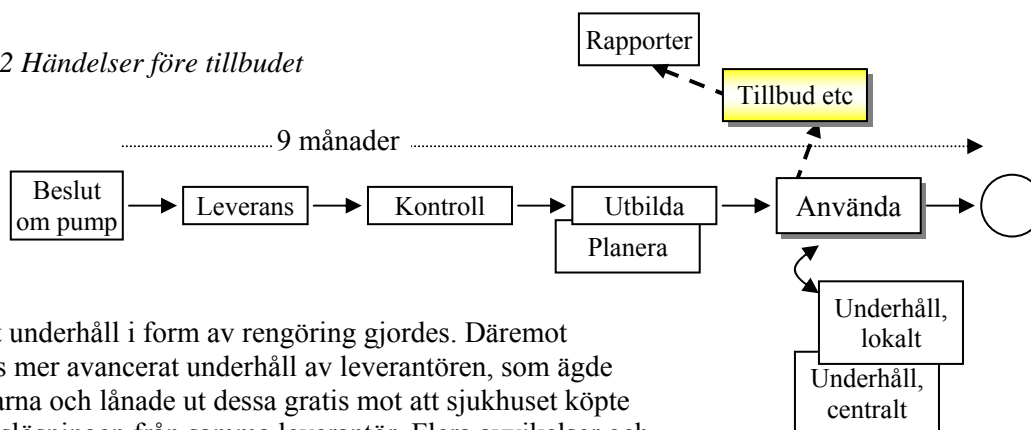
Figur 2 Händelser före tillbudet

I denna studie inkluderar vi även förhistorien och den rapportering som gjordes efter händelsen. Figur 2 anger en del av vad som skedde före tillbudet. Beslutet om val av pump togs självständigt av en arbetsgrupp vid avdelningen. Ett antal pumpar levererades och viss kontroll gjordes. Detta skedde cirka nio månader före tillbudet. Undersköterskorna utbildades och pumparna togs i drift.

Lokalt underhåll i form av rengöring gjordes. Däremot skötte mer avancerat underhåll av leverantören, som ägde pumparna och lånade ut dessa gratis mot att sjukhuset köpte näringslösningen från samma leverantör. Flera avvikelser och störningar skedde under perioden. Två av dessa rapporterades i avdelningens avvikelssystem, dock utan att åtgärd angavs. Några av pumparna reparerades.

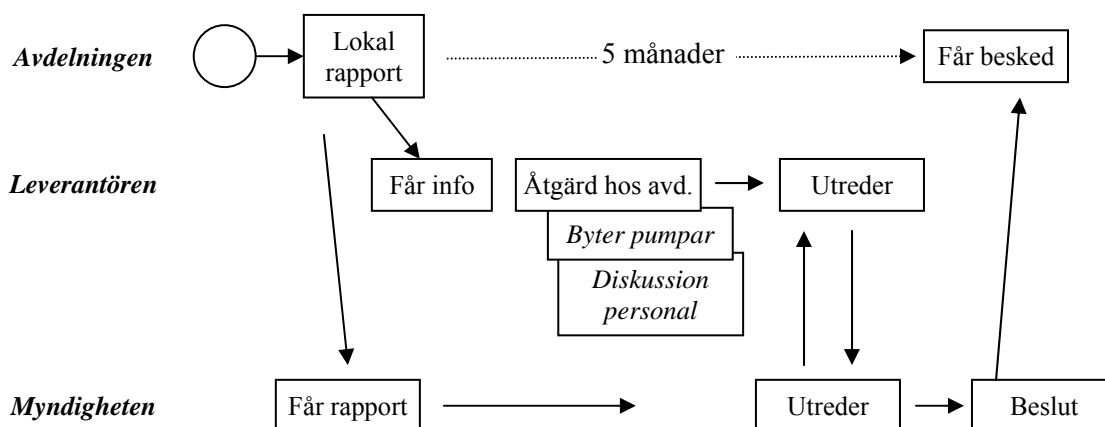
Figur 3 Händelser efter tillbudet

Figur 3 summerar händelserna efter tillbudet. Vid avdelningen skrevs en avvikelserapport, och händelsen anmäldes till Läkemedelsverket. Leverantören bytte ut utrustningen och diskuterade med den direkt berörda personalen vid avdelningen. Leverantören undersökte den berörda pumpen, som man inte hittade något fel på. Den troliga förklaringen angavs vara handhavandefel av kunden, som innebär att personalen skulle ha sträckt "aggregatet" för mycket. Leverantören angav då också att det fanns problem med en klämma som kunde placeras fel och leda till liknande problem. Denna typ av klämma skulle på sikt ersättas med en förbättrad variant. En kompletterande mätanordning för flödet skulle också göras tillgänglig.

Avdelningen fick efter cirka ett halvår besked från Läkemedelsverket, som bedömde att lämpliga åtgärder vidtagits av leverantören, och verket avskrev därmed ärendet.
